シュミット補正板のシャリングテスト像，正しくできているときは規則正しい縞模様ができる。(A)はテンプレートによる研磨によるものでみだれが多く，(B)はシャリングテストの結果を参考に修正したもの，(C)はN.C.(数制御)方式値によって研磨したもので，みだれが少なくなっている。

野辺山太陽電波観測所の全景。左側に東西系のアンテナがならんで見えている。背景は八ヶ岳連峰。

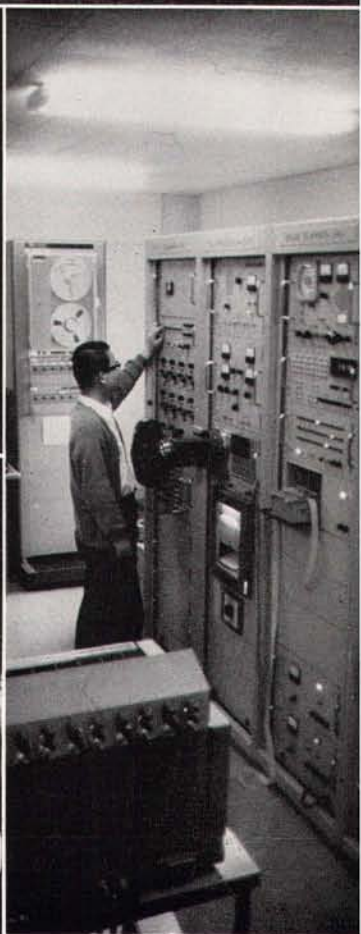
（右側）

データ処理装置。
