# すばる望遠鏡のメンテナンス

早野 裕

〈国立天文台ハワイ観測所 650 North Aohoku Place Hilo HI 96720 USA〉

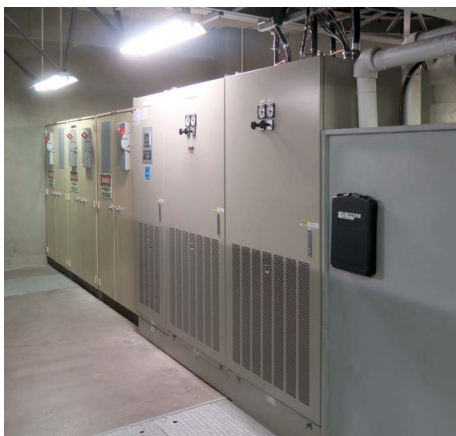
図7 新設された無停電電源装置(UPS)

切れず供給する重要な役割をもちます。制御棟の1階に設置されています。UPSの経年劣化が進んでいた中で、2018年8月に発生したハリケーンによる停電と9月に発生した大規模停電により、2台ある望遠鏡UPSの内の1台が故障しました。確認したところ、1台のUPSのバッテリーの多く

が消耗しているという警告が出ていて、もう1台のUPSの半数近くのバッテリーが故障していました。このままUPSの提供できる電力が限られている状態で望遠鏡を運用すると、瞬間の停電で電力供給が足りずUPSでサポートされているはずの望遠鏡システムの一部がダウンする可能性が高まりました。これは、観測に影響があるだけでなく、機器の故障や事故を誘発する可能性が高く、かなり危機的な状態にありました。そこで、ただちに応急処置として、交換するバッテリーの手配を急ぎ、12月末には交換が終了しました。恒久的な対策として、2018年3月の現地調査で推奨されていました、2つのUPSを新規更新することにしました。UPSの更新は2020年から検討が開始され、2021年に完了しました(図7)。

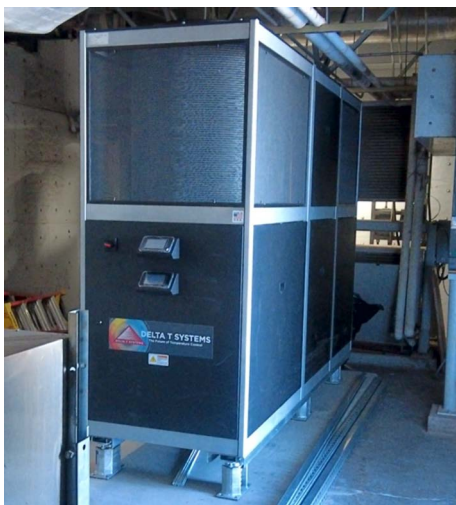
図8 新設されたチラー(冷媒循環装置)

チラーは3台あり、不凍液(エチレングリコール)の冷媒を循環させて、望遠鏡、主鏡、ドーム、観測装置の発熱を吸収し、適切な温度になるように管理をしています。チラーが不具合をおこしたときのバックアップとしてもう1台のチラーを用意しています。すべてのチラーは制御棟1階に設置されています。バックアップがあるため、故障からの復旧には時間的な余裕があり、観測が止まることはないのですが、運用開始時から稼働し続けており、冷却機能とポンプ機能の経年劣化、故障頻度の上昇が問題となっていました。チラーの故障・不具合の頻度が高くなると1台のバックアップではカバーできなくなり、稼働できるチラーが2台以下となります。チラーの冷却水が止まってしまった機器や装置は、過剰な発熱などによって運用の停止、高温によるダメージが懸

2021年から検討を開始、設計を進めた結果、それぞれが2台分の機器を内蔵し、互いにバックアップ機能を持つ最新のチラーユニット4台を新設することになりました。そのことにより信頼性と冗長性を格段に改善することができます。2023年に4台のチラーが新規設置されました(図8)。また、ドーム空調設備と合わせて、一元的な管理・制御システムに統合され、遠隔から稼働状況の効率的な管理監視が実現できるようになりました。定期的に2台分の機器を交互に稼働して、片方の機器に頼らない運用をし、経年劣化の低減と定期的な機能点検ができるようにしています。
